コンクリート劣化部補修工

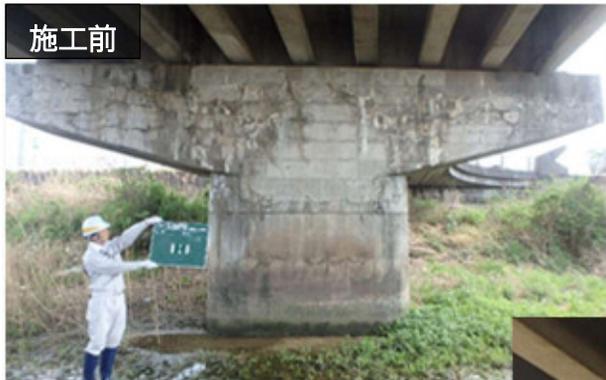
施工前

塩害・中性化・凍害・アルカリ骨材反応による劣化部をポリマーセメントモルタル・無収縮グラウト・エポキシ樹脂などを用いて補修します。(写真はアルカリ骨材反応による劣化)
